Denominaz.campione: TOGETHER

GABER S.R.L.  
VIA SCHIAVONESCA 75/1  
31030 CASELLE DI ALTIVOLE (TV)  
ITALIA**RAPPORTO DI PROVA N° 128013**

1. Sedie non domestiche. Requisiti generali di sicurezza EN 15373:2007
2. Sedie non domestiche. Istruzioni per l'uso EN 15373:2007
3. Carico statico sul sedile-schienale EN 1728:2000
4. Sedie non domestiche. Carico statico verticale schienale EN 15373:2007
5. Resistenza a fatica del sedile-schienale EN 1728:2000
6. Fatica fronte anteriore sedile EN 1728:2000
7. Carico statico sulle gambe anteriori EN 1728:2000
8. Carico statico sulle gambe laterali EN 1728:2000
9. Urto sul sedile EN 1728:2000
10. Urto sullo schienale EN 1728:2000
11. Stabilità EN 1022:2005

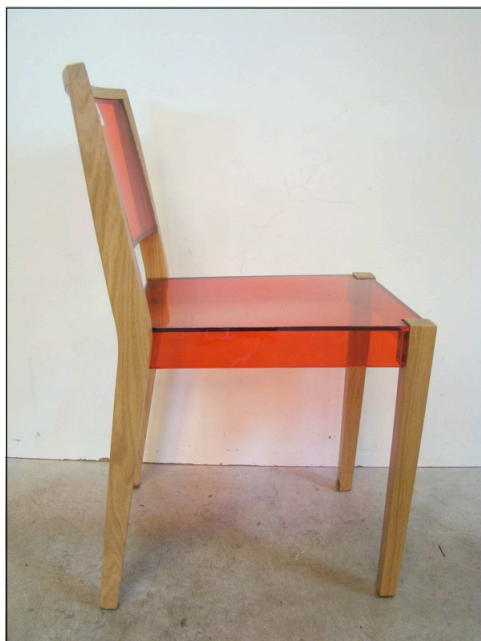
Vista laterale

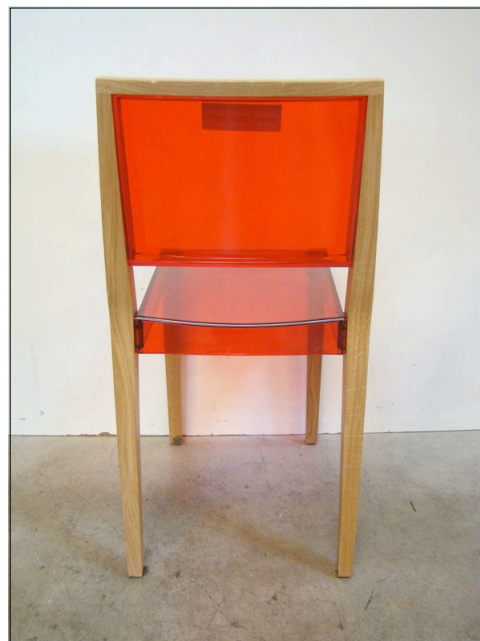
Vista da dietro

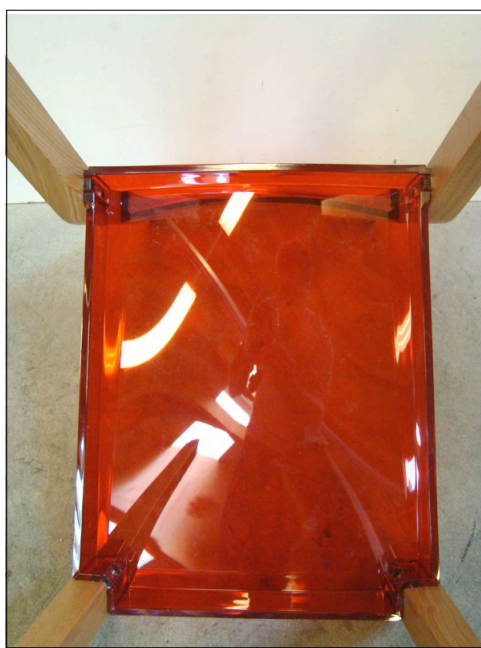
Vista da sotto
